**sistema  
de transporte  
colectivo**

PLANCHUELA AISLANTE EXTERIOR PARA  
RIEL DE 100-lb/vd.

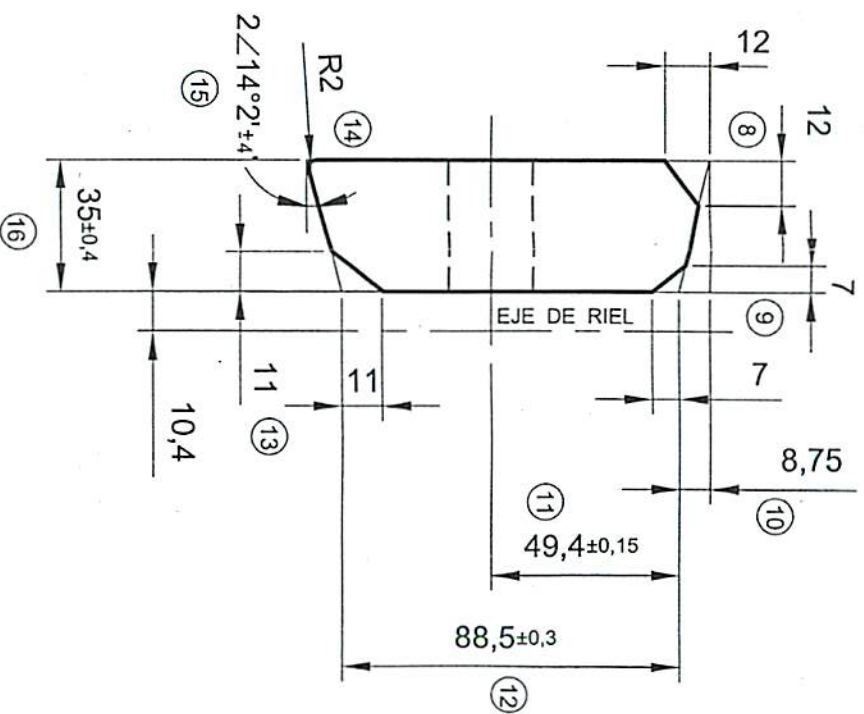
- 1.- PRUEBAS MECÁNICAS: E.T. (ÚLTIMA EDICIÓN)
- 2.- PRUEBAS TÉRMICAS: E.T. (ÚLTIMA EDICIÓN)
- 3.- PRUEBAS ELÉCTRICAS: E.T. (ÚLTIMA EDICIÓN)
- 4.- ACABADO SUPERFICIAL: SIN DEFORMACIÓN, NI GRIETAS Y SIN POROSIDADES
- 5.- PROBETA PARA ENSAYOS: E.T. (ÚLTIMA EDICIÓN)
